MODUL G IN DER PRAXIS

AUSWIRKUNGEN DER ABWASSEREINLEITUNGEN AUF GEWÄSSER

Das neue Modul «Gewässeruntersuchung» der VSA-Richtlinie «Abwasserbewirtschaftung bei Regenwetter» definiert, wie Untersuchungen zur Beurteilung des Einflusses von Abwassereinleitungen auf Gewässer durchzuführen sind. Erste Praxiserfahrungen zeigen, dass das neue Werkzeug durch die verschiedenen Adressaten einfach angewendet werden kann und zu belastbaren und vergleichbaren Resultaten führt. Grosses Potenzial steckt im Einsatz neuer digitaler Tools für die mobile Datenerfassung im Feld und die automatische Datenauswertung.

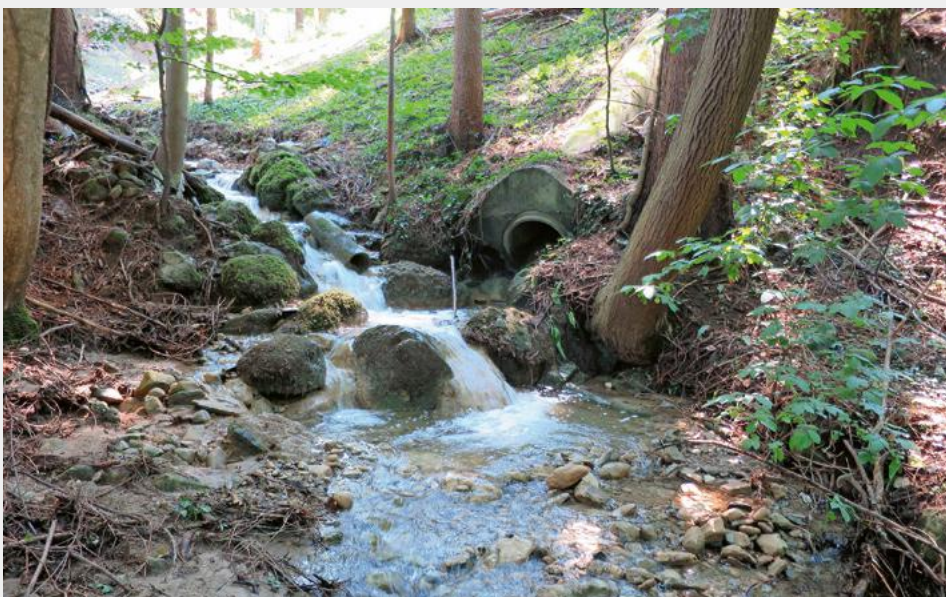
Fig. 2 Beispiel einer Einleitstelle im Einzugsgebiet des Abwasserverbandes.

Insgesamt zeigten 14 der 22 Einleitstellen mindestens bei einer der Begehungen einen kleinen bis mittleren Einfluss der Einleitstelle. Es sind nicht immer die gleichen Einleitstellen, bei denen ein Einfluss festgestellt wurde (Fig. 2).

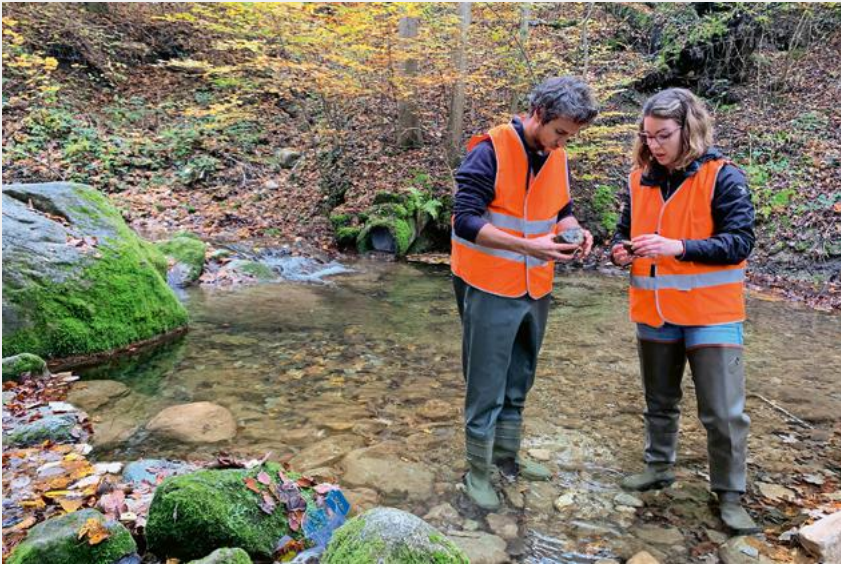
Fig. 3 Beurteilung des Zustandes der Einleitstelle im Feld aufgrund des äusseren Aspekts.

überläufe beziehungsweise Regenbecken, wovon acht in verschiedene kleinere Fließgewässer entlasten. Die restlichen vier Sonderbauwerke entlasten in den Zürichsee. Zollikon verfügt über keine eigene Abwasserreinigungsanlage, sondern ist an die ARA Werdhölzli der Stadt Zürich angeschlossen. Die Aktualisierung des Teilprojekts Gewässer des GEP erfolgte gemäss den Vorgaben des Moduls G. Da im Jahr 2020 das Modul G für die stehenden Gewässer noch in intensiver Überarbeitung war, wurde vorerst auf eine Beurteilung der Einleitstellen in den Zürichsee verzichtet. Für die Einleitung in Fließgewässer erfolgte in einem ersten Schritt die einfache Untersuchung gemäss Stufe 1. Für ausgewählte Einleitstellen wurde sodann die detaillierte Untersuchung gemäss Stufe 2 durchgeführt. Die Begehungen der Einleitstellen erfolgten im Sommer 2020 (Fig. 3).
